**Accidente ocurrido el 24 de Marzo de 2015 en
Prads-Haute-Bléone**
(Alpes-de-Haute-Provence, Francia)
a la aeronave Airbus A320-211
matrícula **D-AIPX**
operada por **Germanwings**

Bureau d'Enquêtes et d'Analyses
pour la sécurité de l'aviation civile

Descenso controlado con piloto automático, impacto con el terreno

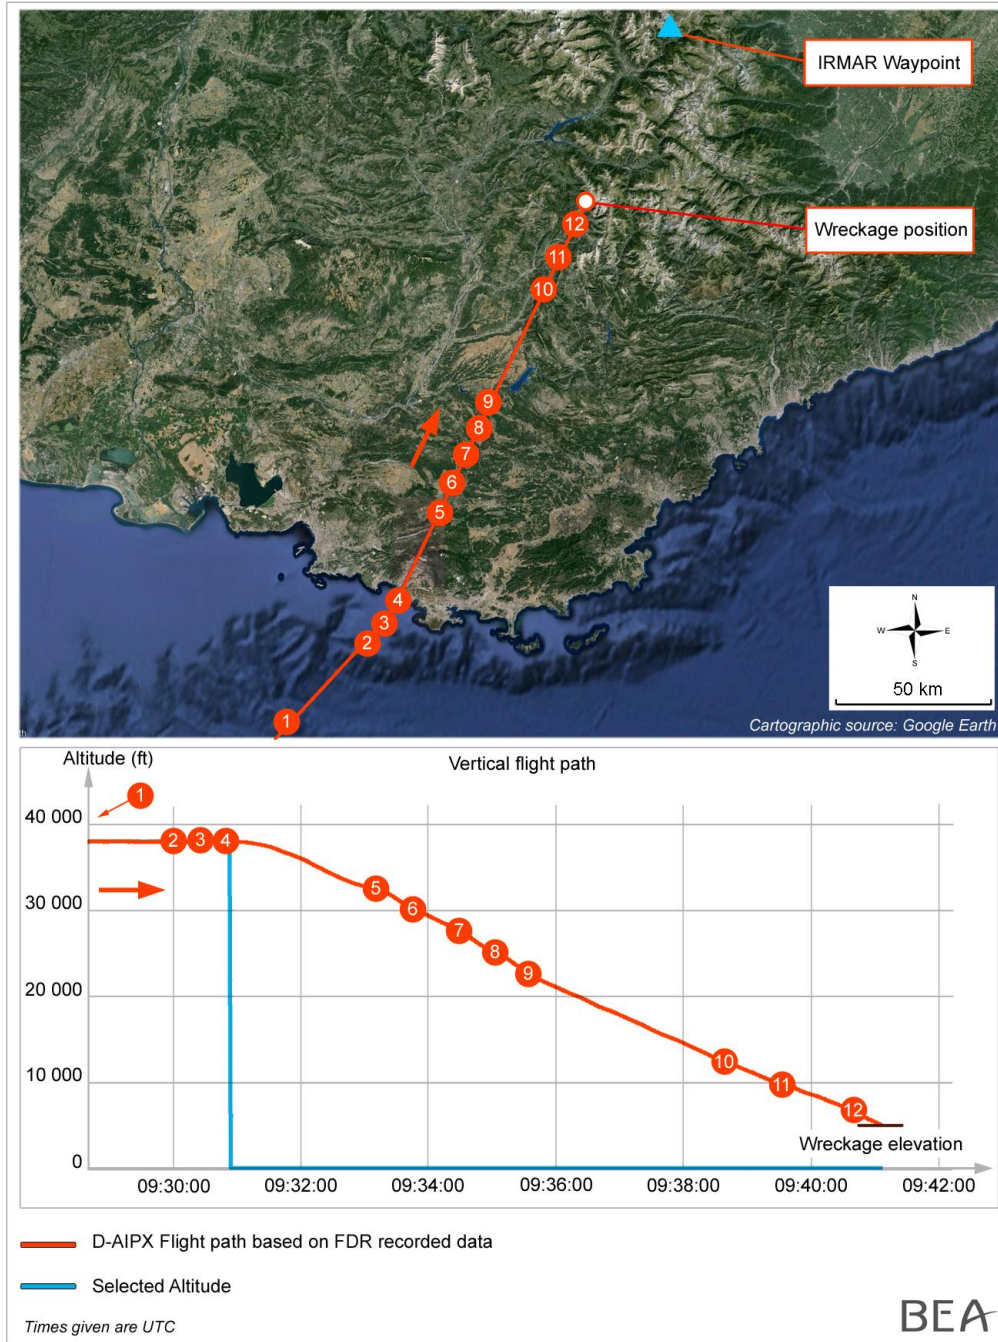
Figura 1. Trayectoria del vuelo del accidente

A las 9 h 27 min 20, la aeronave se niveló a una altitud de crucero de 38.000 pies (FL380) (punto 1 de la figura 1). La tripulación de vuelo contactó entonces con el centro de control en ruta de Marsella en la frecuencia 133.330 MHz.

A las 9 h 30 min 53 (punto 4), la altitud seleccionada en el FCU cambió en un segundo de 38.000 pies a 100² pies. Un segundo después, el piloto automático cambió a modo OPEN DES³ y el empuje automático de gases cambió al modo THR IDLE. La aeronave comenzó a descender y las rpm de ambos motores disminuyeron.

A las 9 h 33 min 12 (punto 5), la gestión de velocidad cambió desde modo gestionado (managed) a modo seleccionado (selected)⁴. Un segundo después, la velocidad objetivo seleccionada alcanzó los 308 kt mientras que la velocidad de la aeronave era de 273 kt. La velocidad de la aeronave comenzó a aumentar junto con el régimen de descenso de la aeronave, que posteriormente varió entre 1,700 pies por minuto y 5.000 pies por minuto y, a continuación, estaba en promedio de alrededor de 3.500 pies por minuto.

A las 9 h 40 min 41 (punto 12), se activó el aviso sonoro “Terrain, Terrain, Pull Up, Pull Up” del GPWS y permaneció activo hasta el final del vuelo.

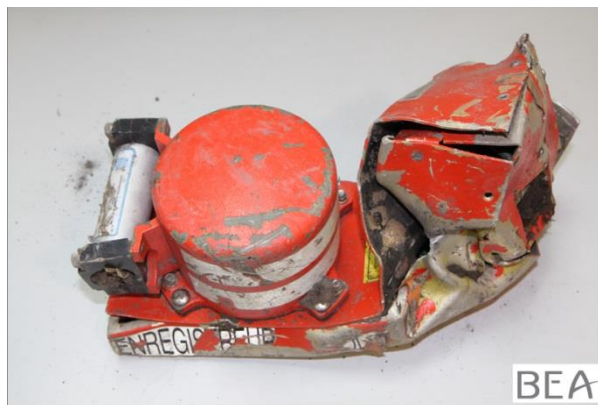
Figura 9. Registrador de voces de cabina de pilotos (CVR) – D-AIPX

Dado el daño significativo del CVR, la tarjeta de memoria fue extraída del módulo protegido, inspeccionada visualmente y comprobada eléctricamente. Leyendo los datos en un equipo original del fabricante fue posible extraer seis pistas de audio:

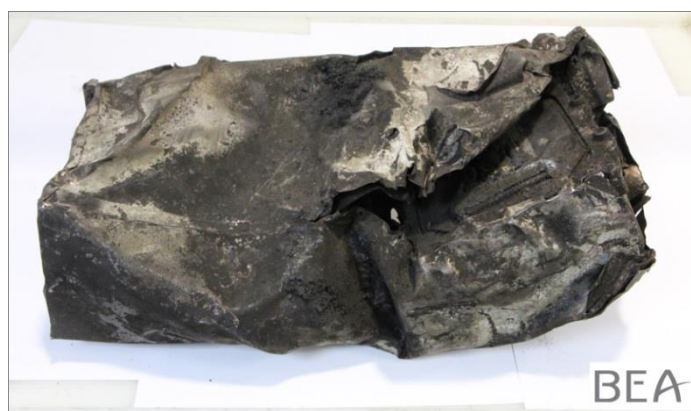
Figura 10. Registrador de datos de vuelo (FDR) – D-AIPX

Tenía daños significativos mecánicos y térmicos. Todo el equipo estaba cubierto de hollín. Después de retirar el módulo de protección de la carcasa del registrador, se separó la tarjeta de memoria del módulo de protección.

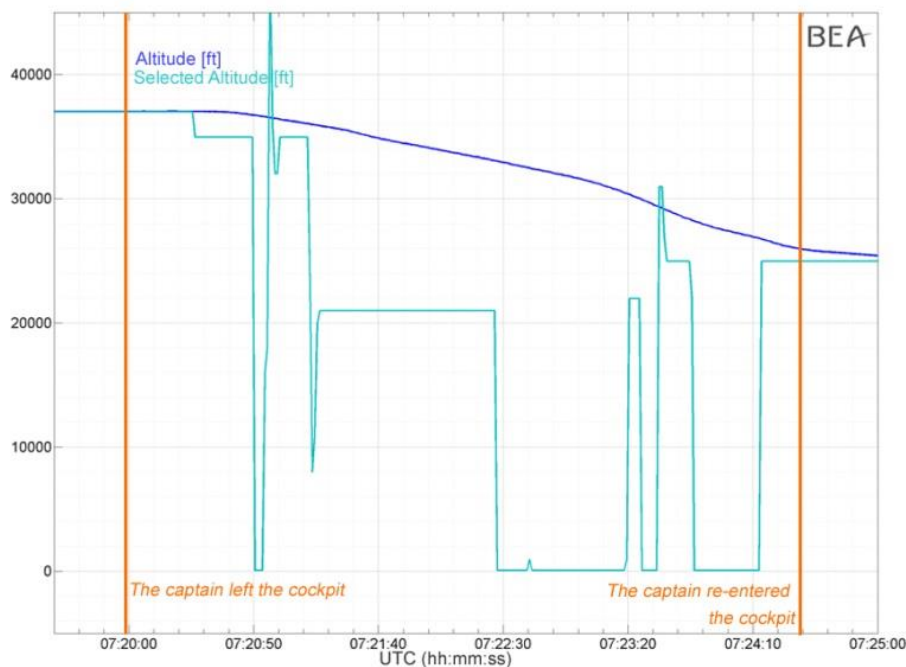
Figura 11 – Descenso durante el vuelo previo

Los siguientes gráficos fueron extraídos de la FDR e ilustran las variaciones de altitud seleccionadas.

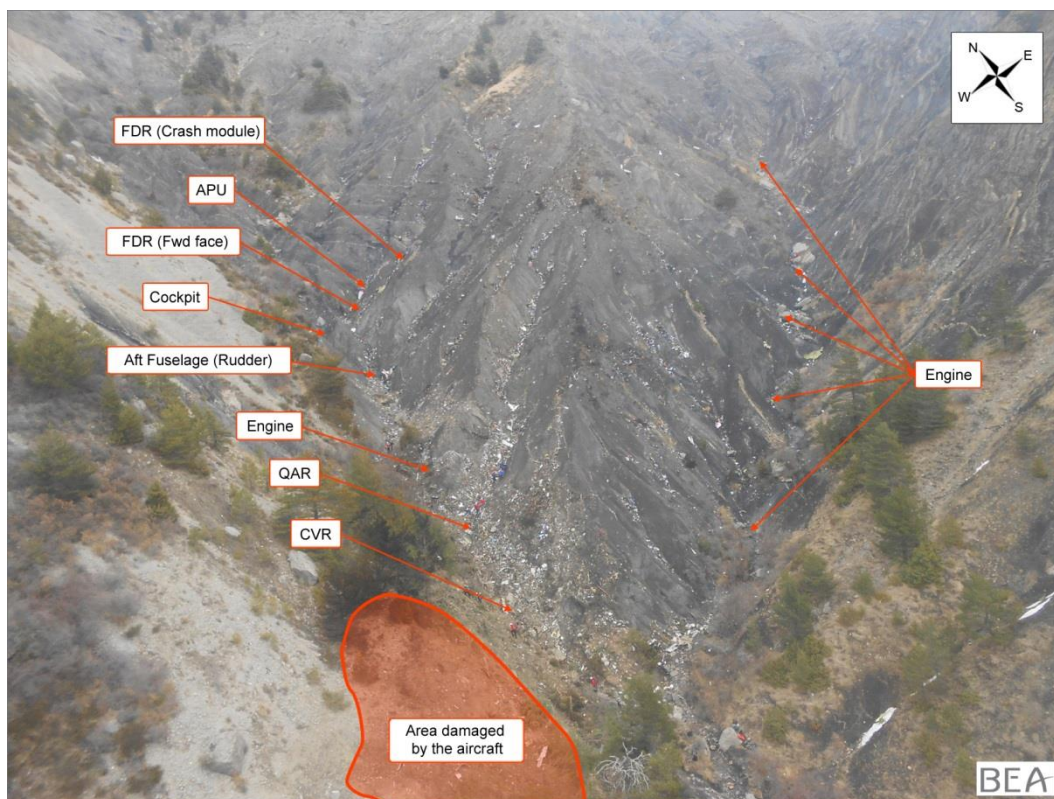
Figura 12 – Vista general del lugar del accidente

Nota: La parte frontal del FDR fue encontrada separada del resto del registrador en el cual se localizaba el módulo de impacto.
